Stil bewahren, Energie sparen

Zwei Gebäudesanierungen in Zürich zeigen auf, wie die Zusammenarbeit von Energieberatern mit Architekten und Bauherrschaft aussehen kann.

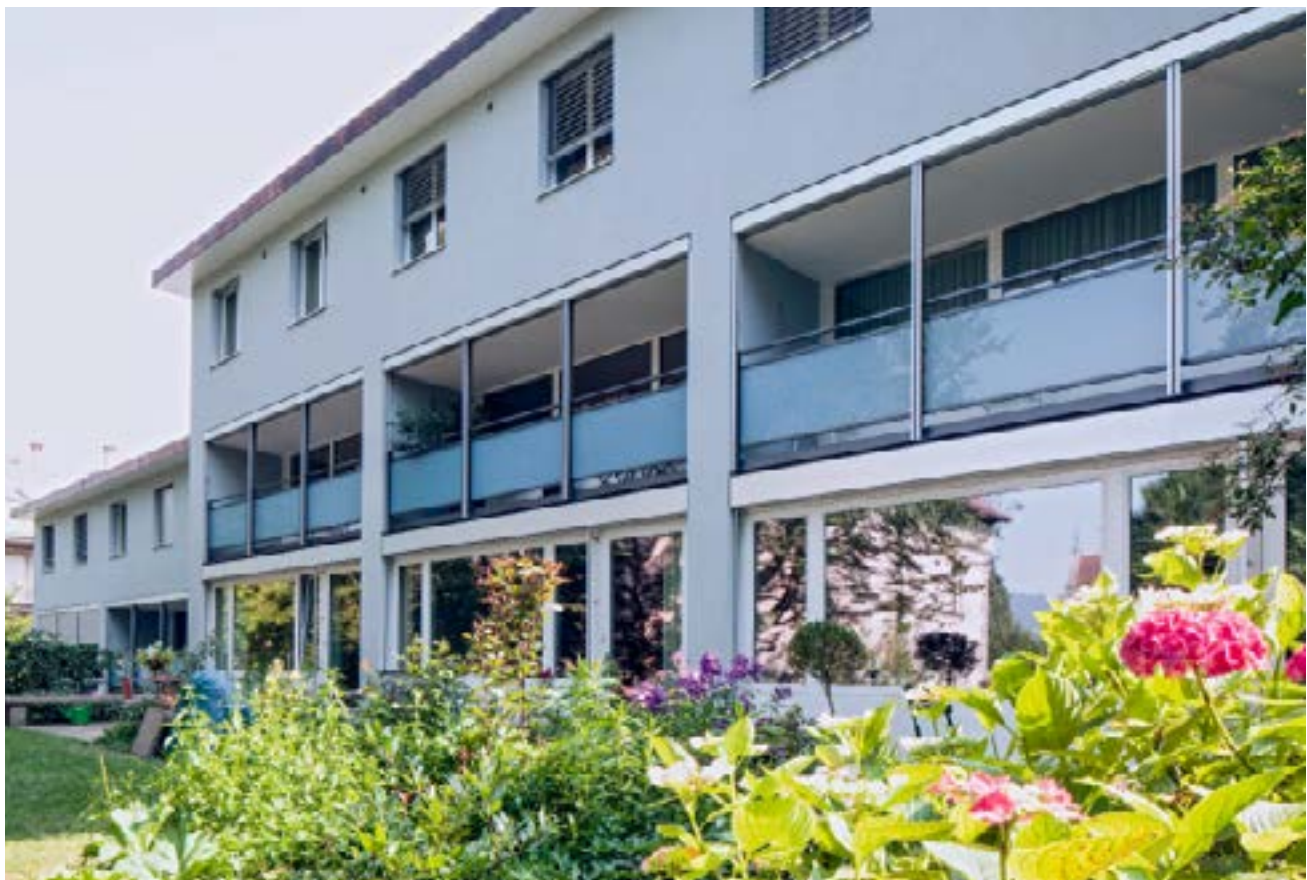
Wohnhaus Riesbach-Quartier: Neue Glasbrüstungen begrenzen Loggias. Fensterlaibungen im Obergeschoss, Dachvorsprung und Zwischenwände der Loggias zeichnen mit der 14 cm Isolationsschicht die Gebäudestruktur stärker nach als zuvor.

In einem ersten Schritt 2010 wurde die Kellerdecke mit Glaswolle isoliert und im zweiten das Flachdach mit Polyurethan gedämmt. In der dritten Phase erfolgte die Dämmung der Aussenwände, ein Fensterersatz und die Installation einer Lüftungsanlage. Die 14 cm Isolation der Aussenwände verschmälerten die Laubengänge. Um dem durch bessere Belichtung optisch entgegenzuwirken, ersetzten Glaspaneele die alten Eternitbrüstungen. Auch die neue Tiefe der Laibungen bei den Wohnungstüren erforderte Anpassungen – neben den neuen Türen wurden neu dimensionierte Kunststeinlaibungen angebracht. Die Kältebrücken, die durch die durchlaufenden Betonböden der Lauben entstehen, sind hingegen weiterhin vorhanden. Das offene Treppenhaus blieb ungedämmt, es wäre sonst zu schmal geworden. Stattdessen wurde es in die beiden Gebäudeteile integriert und thermisch geschlossen. Dafür konnte auf die Dämmung der beiden Stirnfassaden verzichtet werden. Im Hauseingang vor der Treppe besteht nach wie vor eine thermische Lücke gegen das Erdreich hin. Im Gegensatz zur Gebäudehülle sind die Wohnungen im Originalzustand belassen – Küchen, Bäder, Böden und Zimmertüren wurden bloss neu gestrichen. Neue Schiebefenster aus Holz und Metall führen auf die Loggien.

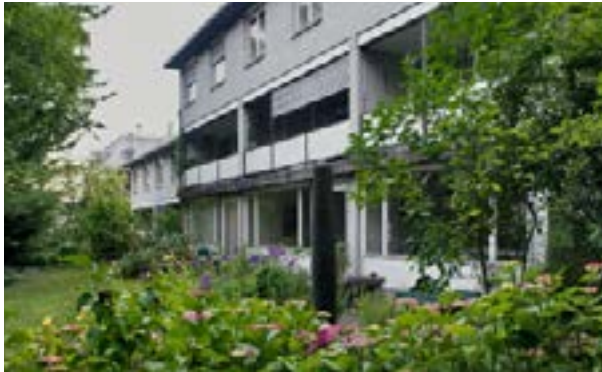
Die Fassade aus den 1960er-Jahren vor der Sanierung mit den alten Eternitbrüstungen und Sonnenstoren.

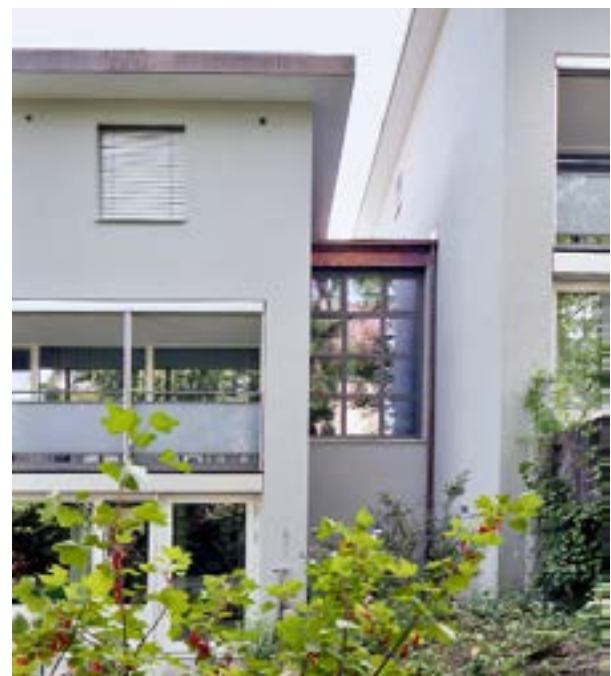
Das Treppenhaus erhielt anstelle der alten, mit einzelnen Betonrahmen unterteilten Einfachverglasungen ein raumhohes Isolierglasfenster.

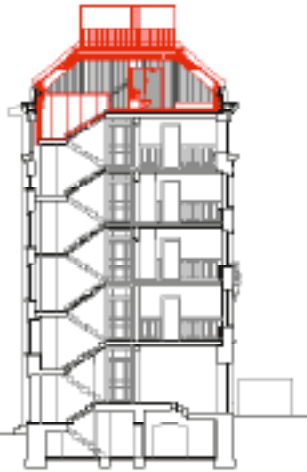
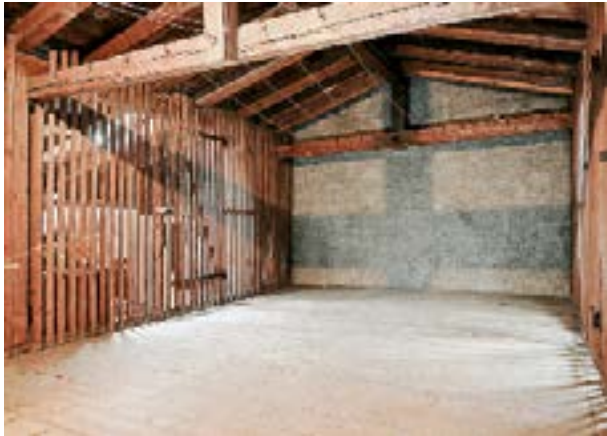
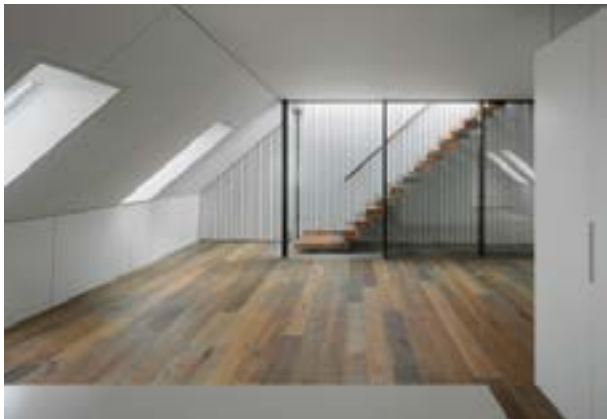
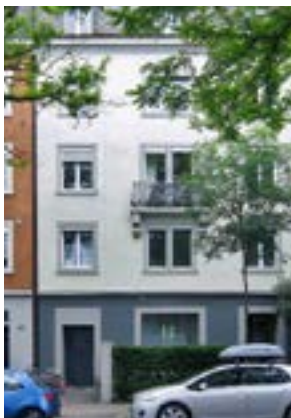
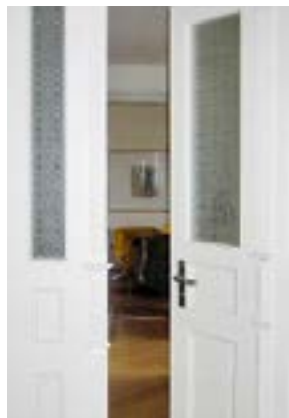
Der alte Dachstock des Wohnhauses an der Dufourstrasse wurde von der Traufe an abgerissen und durch einen räumlich grosszügigen Aufbau ersetzt.
Die Wohnungstüren wurden nach dem Vorbild der alten Türen nachgebaut (Abb. unten rechts).

Deshalb wurde entschieden, den Estrich ab der Traufe durch einen Aufbau zu ersetzen. Der neue Dachstock ist als Holzelementdach konstruiert, und seine Zugbänder aus Stahl verlaufen im Unterlagsboden. Somit konnte der Raum stützenfrei über 10 m gebaut werden. Er hebt sich von den darunterliegenden kleinteiligen Strukturen im Haus ab. Der Raum ist nach neuestem Standard gedämmt und der verglaste Aufgang auf die Terrasse mit einer Dreifachverglasung versehen. Die Sonnenkollektoren produzieren die Energie für Heizung und Warmwasser zu 60%. Aus denkmalpflegerischen Gründen sind die Kollektoren zwischen den Dachfenstern angebracht, sodass sie von der Strasse her nicht sichtbar sind. Die alten Kamin-schächte wurden für die Steigleitungen des Frisch- und die Fallleitungen des Heisswassers bis zum Speicher im Keller genutzt. Sollte die Solarthermieanlage nicht reichen, schaltet das System auf Gas um. Das Wasser für die Waschmaschine wird statt elektrisch über einen Wärmeaustauscher mit Energie aus der Solarthermieanlage erwärmt.
